# Sammenfatning af arbejdet med konkrete projekter og god erfa i Spor 3

RÅSTOF-INITIATIVET

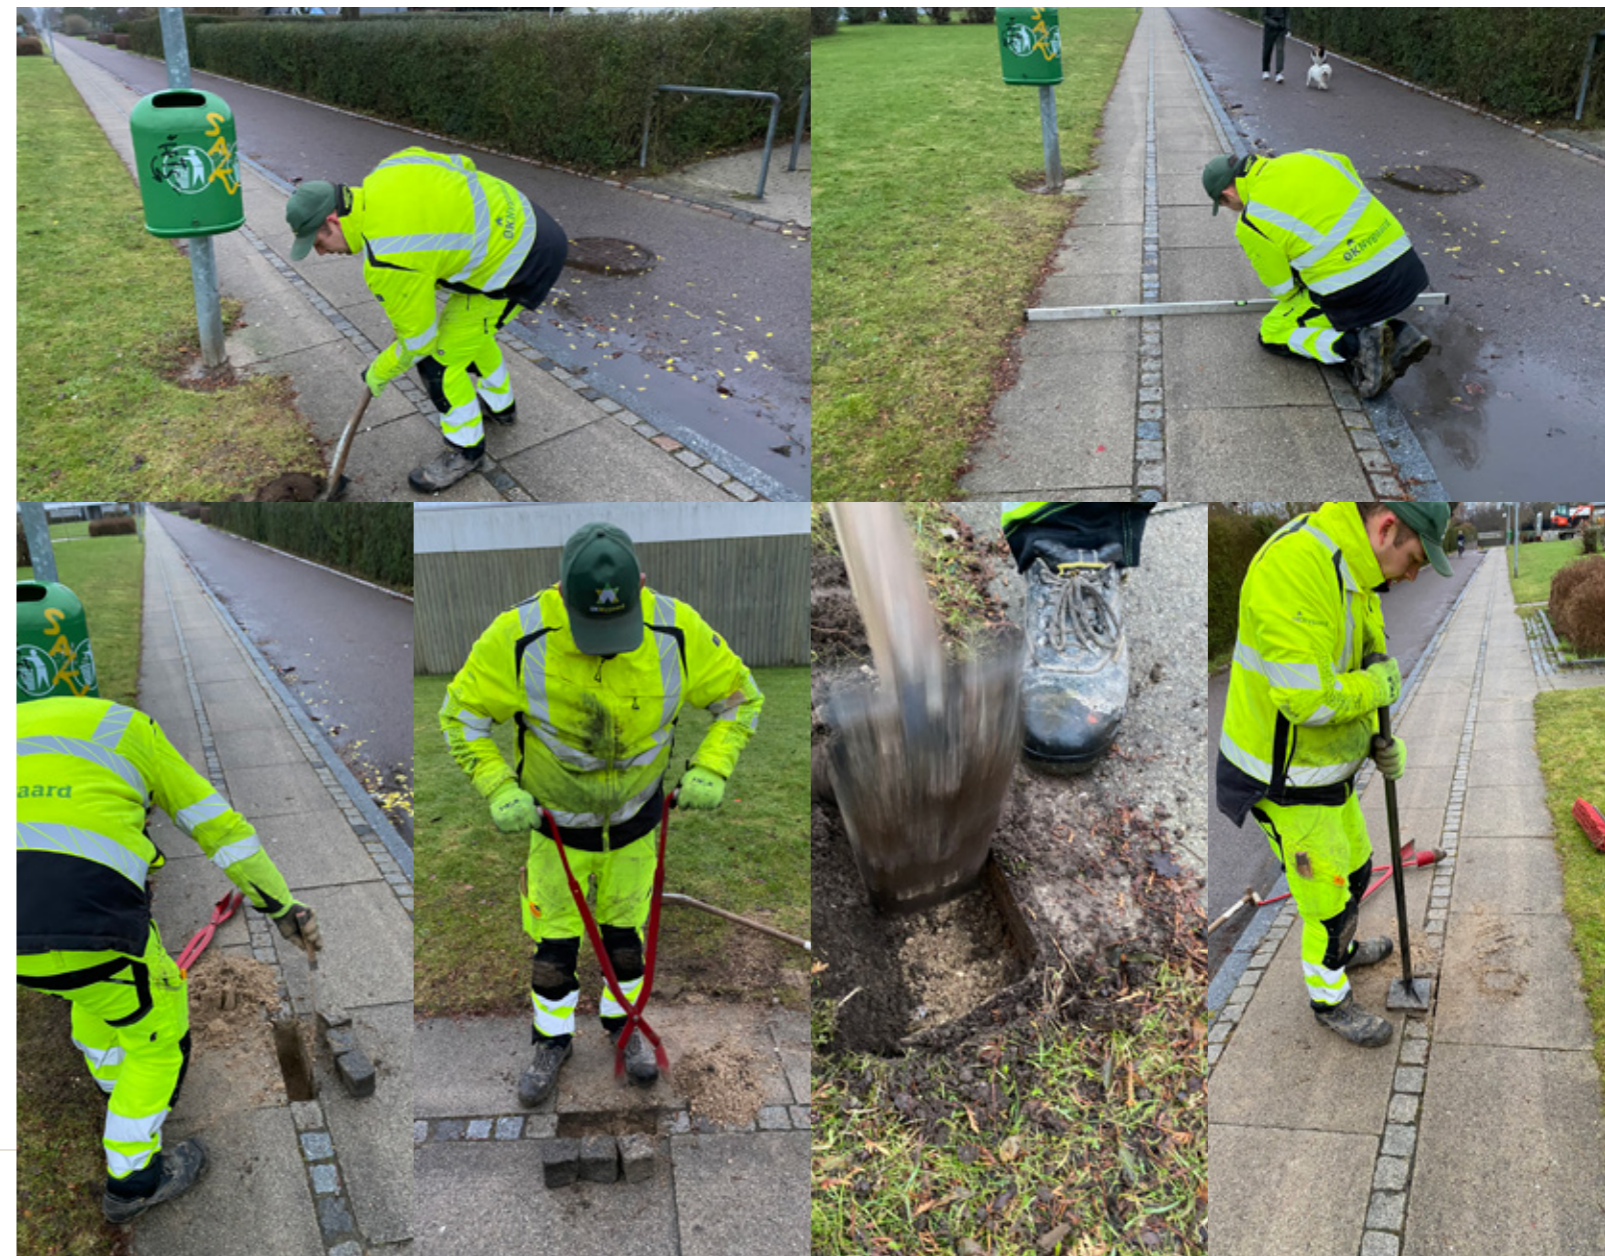
Billeder fra den praktiske undersøgelse
