Kortlægning af bilag IV-arter samt vurdering efter habitatbekendtgørelsen

I forbindelse med ansøgning om erhvervsmæssig råstofindvinding på matr.nr. 37a og 37b Skals by, 8832 Skals i Viborg Kommune

Dato 31-08-2022

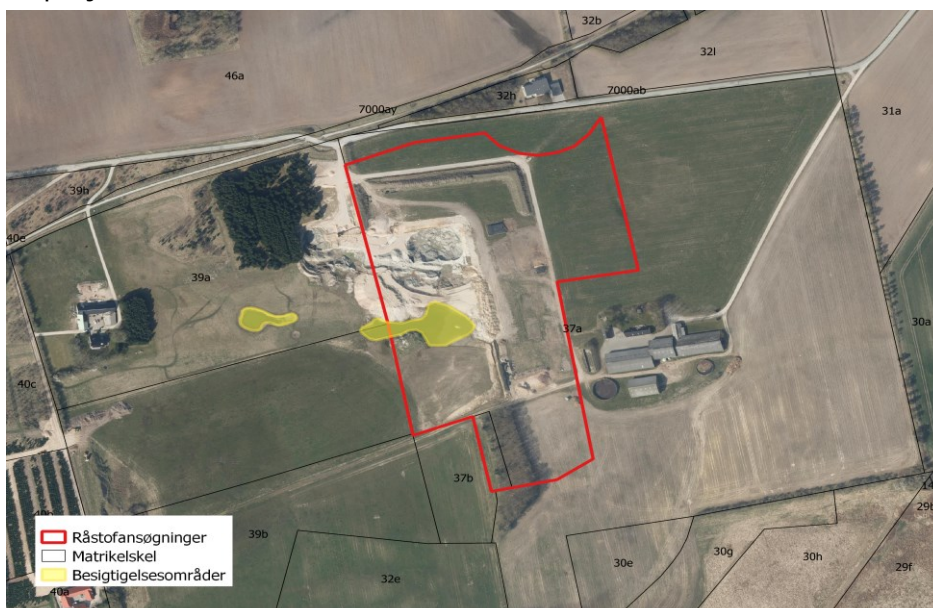
Billede 2: Undersøgelsesområderne

Området ved Skals har generelt været præget af råstofindvinding gennem tiden, og potentielle levesteder for spidssnudet frø og stor vandsalamander udgøres af forsinkelsesbassin og nedsivningssø på henholdsvis matrikel 37a og 39a, som er etableret for at håndtere overfladevand i forbindelse med tidligere indvinding i området (Billede 2). Der er ikke andre egnede levested inden for det ansøgte eller i nærheden af projektområdet.

Tilløbet regnvand i den tidligere råstofgrav på matrikel 39a pumpes over i forsinkelsesbassinet med en dykpumpe som ligger i overfladen af råstofgraven. Dernæst pumpes vandet videre over i en brønd/grusfilter, der via en rørledning leder vandet over i nedsivningsøen på matr. 39a.

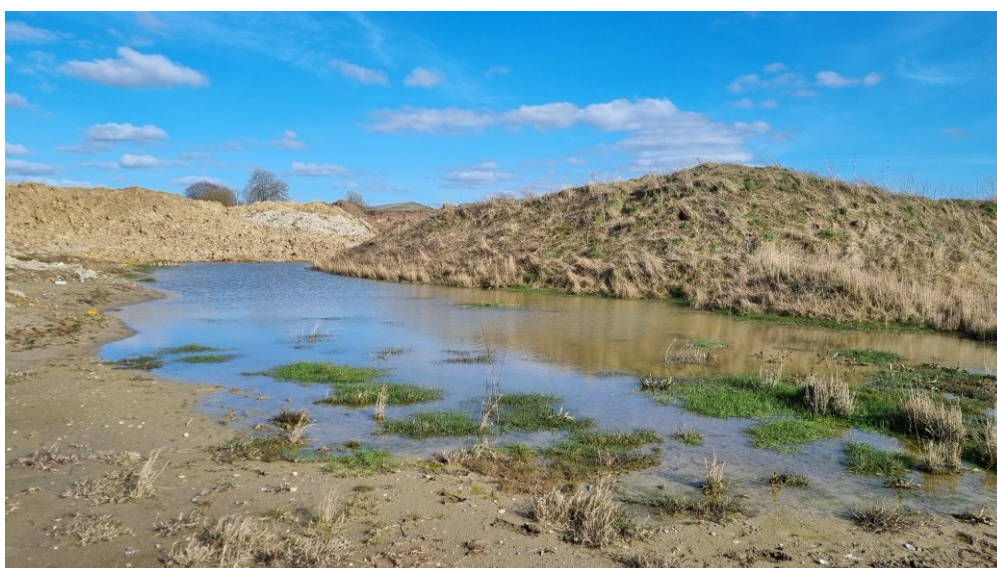
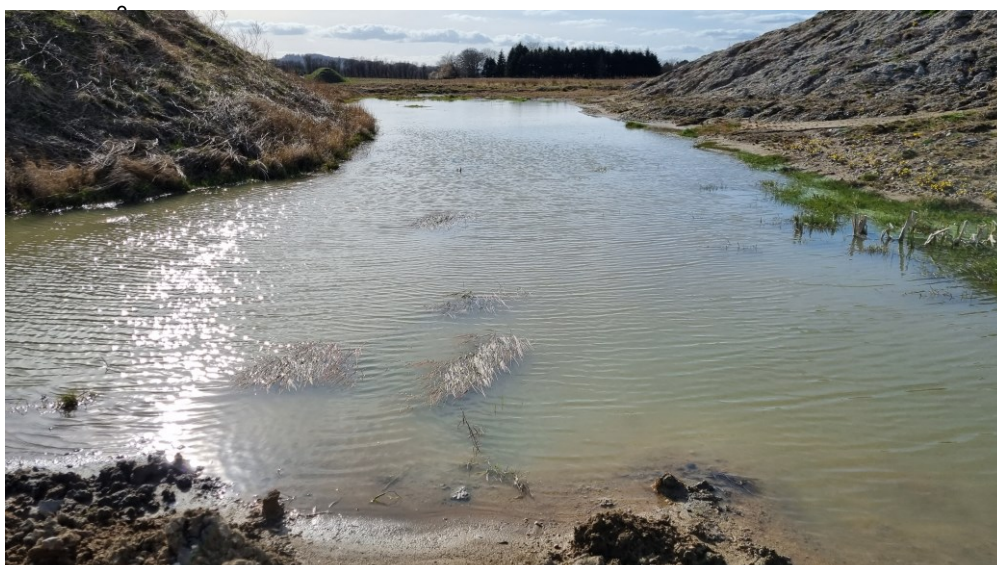
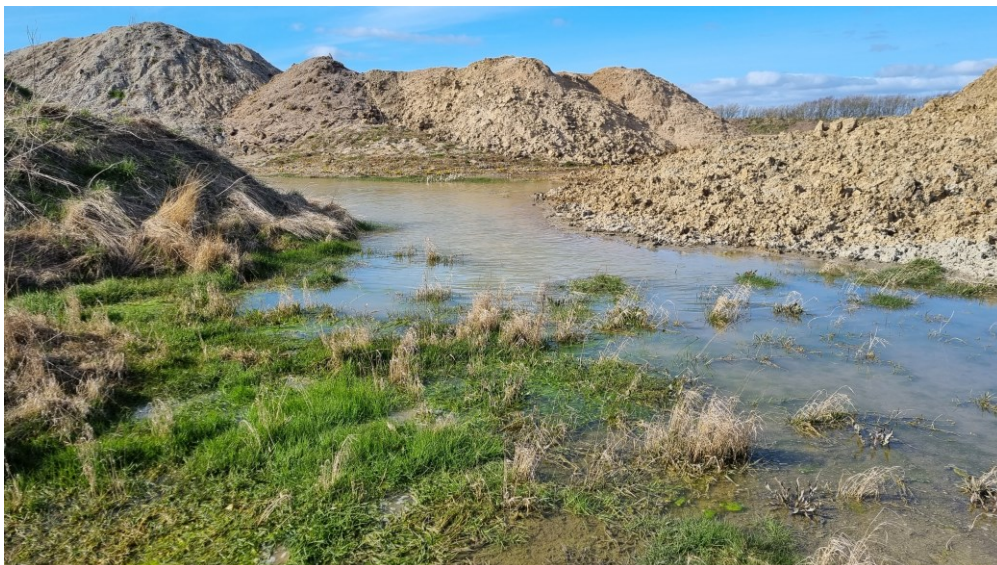
Forsinkelsesbassinet er relativt klar, indeholder ikke typiske vandplanter ud over lidt andemad og fremstod som en midlertidig markoversvømmelse. Vandsamlingen havde store lavvandede bredder og var max 40 cm på det dybeste sted (Billede 3-Billede 5 er fra d. 11. april 2022).

Billede 3: Bassinet i den vestlige del af arealet for det ansøgte projekt (set fra øst)

Billede 4: Bassinet i den vestlige del af arealet for det ansøgte projekt (set fra vest)

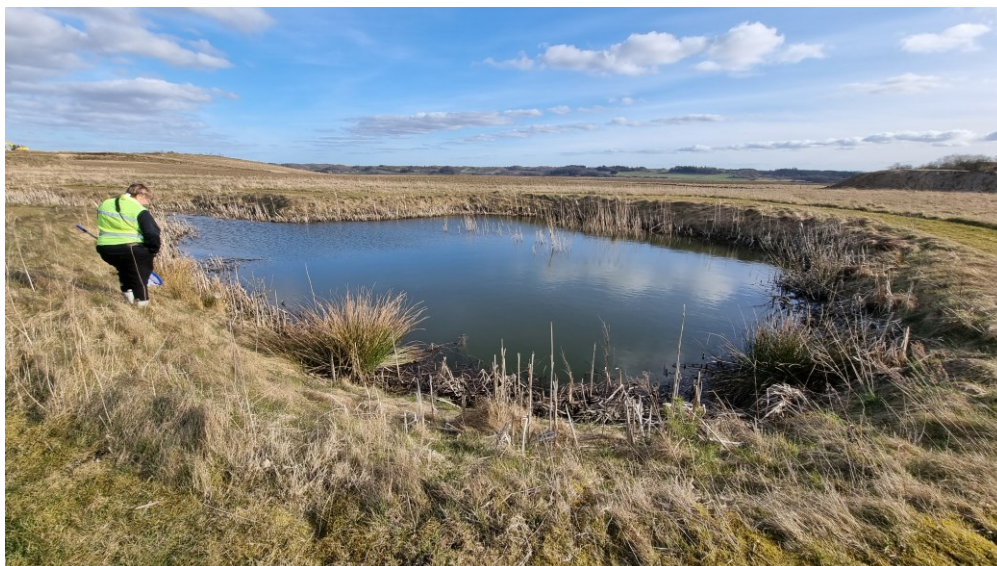
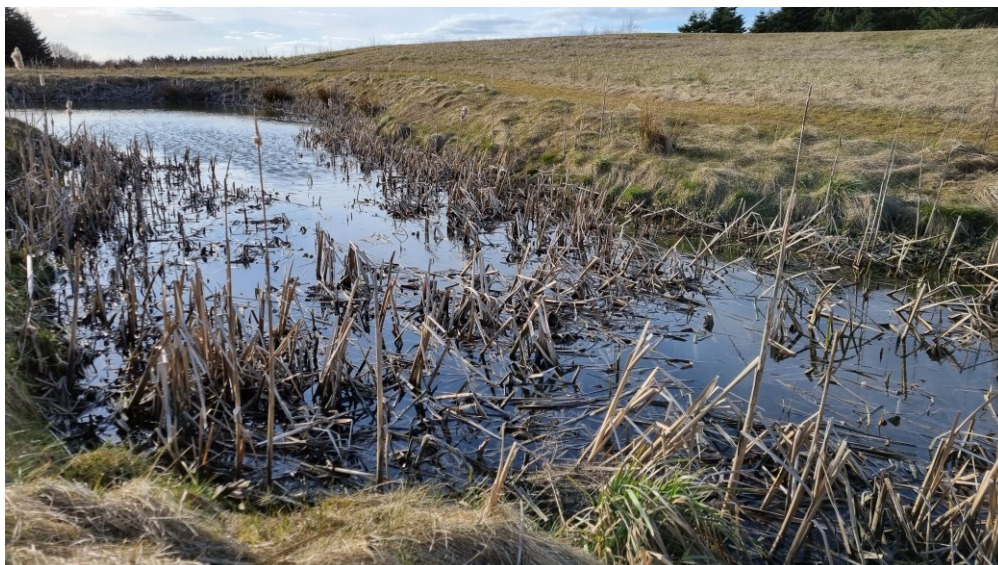
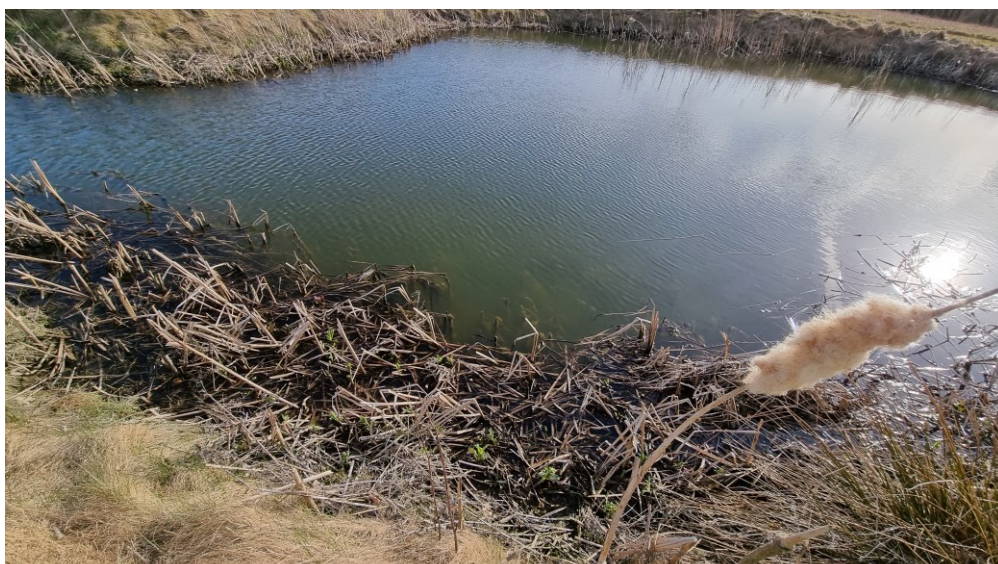
Billede 5: Bassinet i den vestlige del af arealet for det ansøgte projekt (set fra sydøst)
Nedsivningssøen er ikke beskyttet efter Naturbeskyttelseslovens § 3. Den østlige del af søen, hvor vandet fra forsinkelsesbassinet udledes, er lavvandet, men ellers har søen meget stejle bredder, er klarvandet og bliver hurtig dyb. Bredzonen er domineret af enkelte dunhammer, krebseklo og masser af tagrør. (Billede 6-Billede 8 er taget d. 11. april 2022). Hen over foråret kom der almindelig vandpest og svømmende vandaks.

Billede 6: Nedsivningssø vest for det ansøgte areal

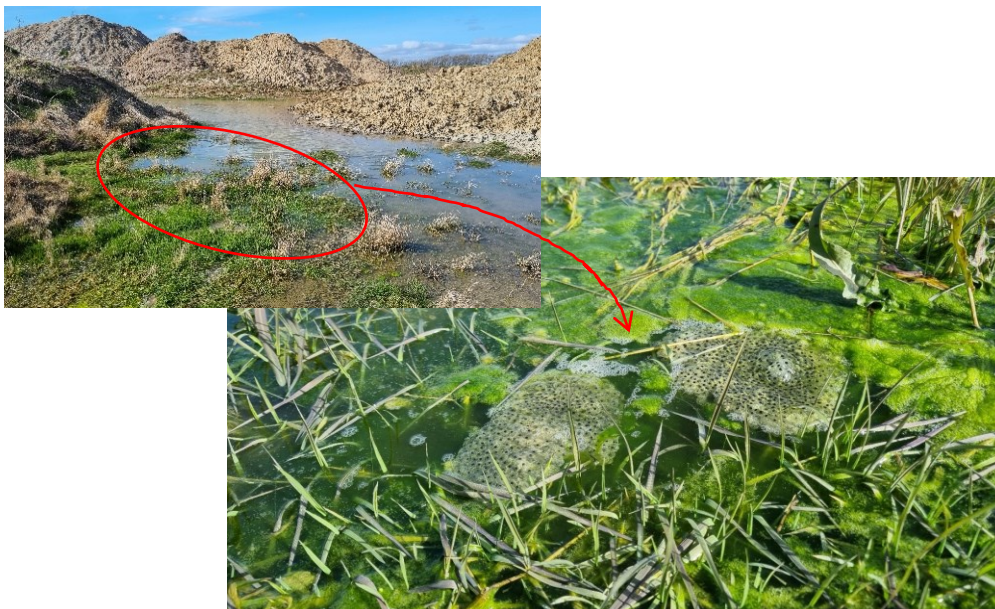
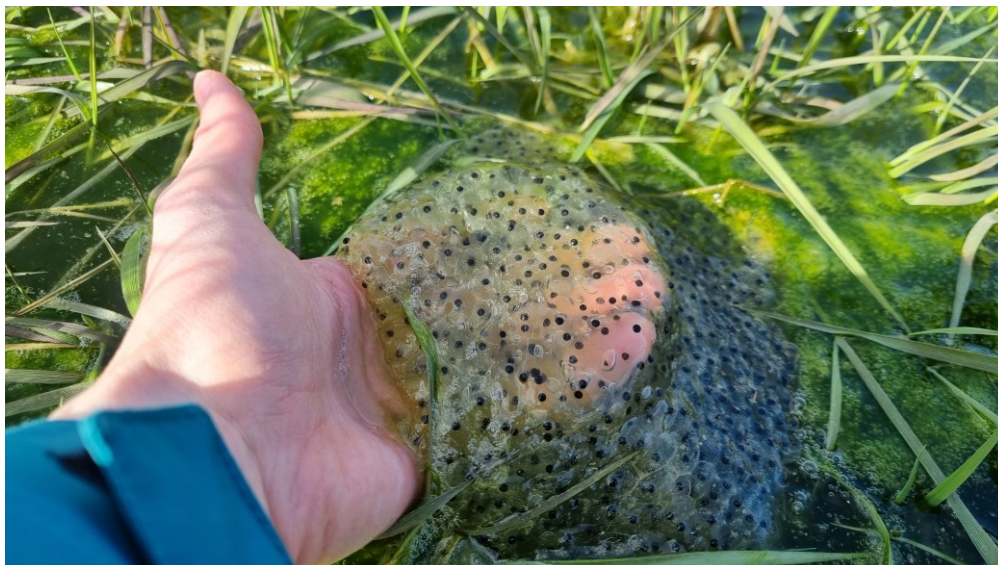
Ved besigtigelsen af forsinkelsesbassinet d. 11. april blev der fundet 5-6 ægklumper, der grundet størrelse, placering og slimhindernes farve sandsynligvis stammede fra spidssnudet frø (Billede 9-Billede 10).

Billede 9: Ægklumper i forsinkelsesbassinet. Klumperne blev alle fundet i området inden for den røde cirkel på billedet øverst t.v.

Billede 10: Ægklumper i forsinkelsesbassinet.

På baggrund af besigtigelserne beskrevet i ovenstående vurderes forsinkelsesbassinet at udgøre et yngle-/rasteområde for spidssnudet frø, og nedsivningssøen vurderes at udgøre et yngle-/rasteområde for stor vandsalamander. Dette vurderes særligt på baggrund af tilstedeværelsen af mange æg fra begge arter.

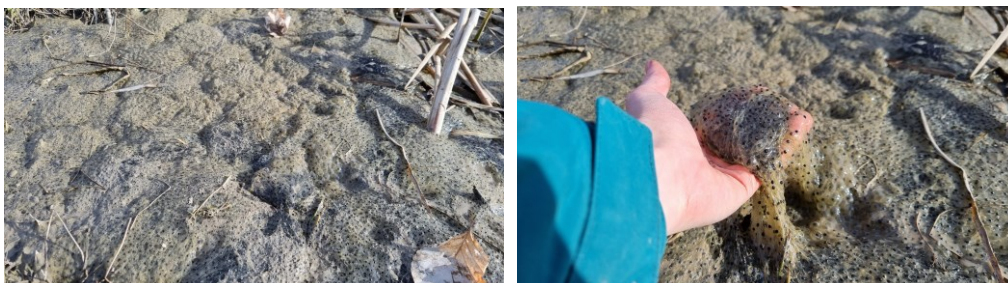
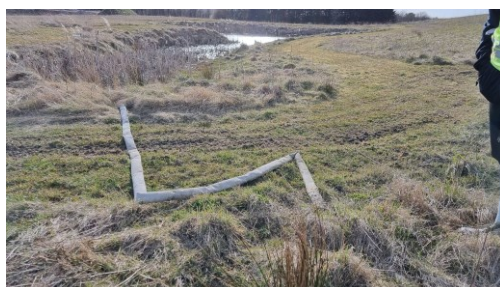
Ved besigtigelse af nedsvivningssøen d. 11. april blev der desuden fundet tusindvis af ødelagte paddeæg i en stor klump, der hvor vandet fra forsinkelsesbassinet øjensynligt har været pumpet over i nedsvivningssøen (Billede 11).

Billede 11: Ødelagte paddeæg i nedsvivningssøen vest for det ansøgte areal

Det ville have været forventeligt at finde flere haletudser af spidssnudet frø i forsinkelsesbassinet, hvis ikke æggene var blevet pumpet over i nedsivningssøen og ødelagt i processen.

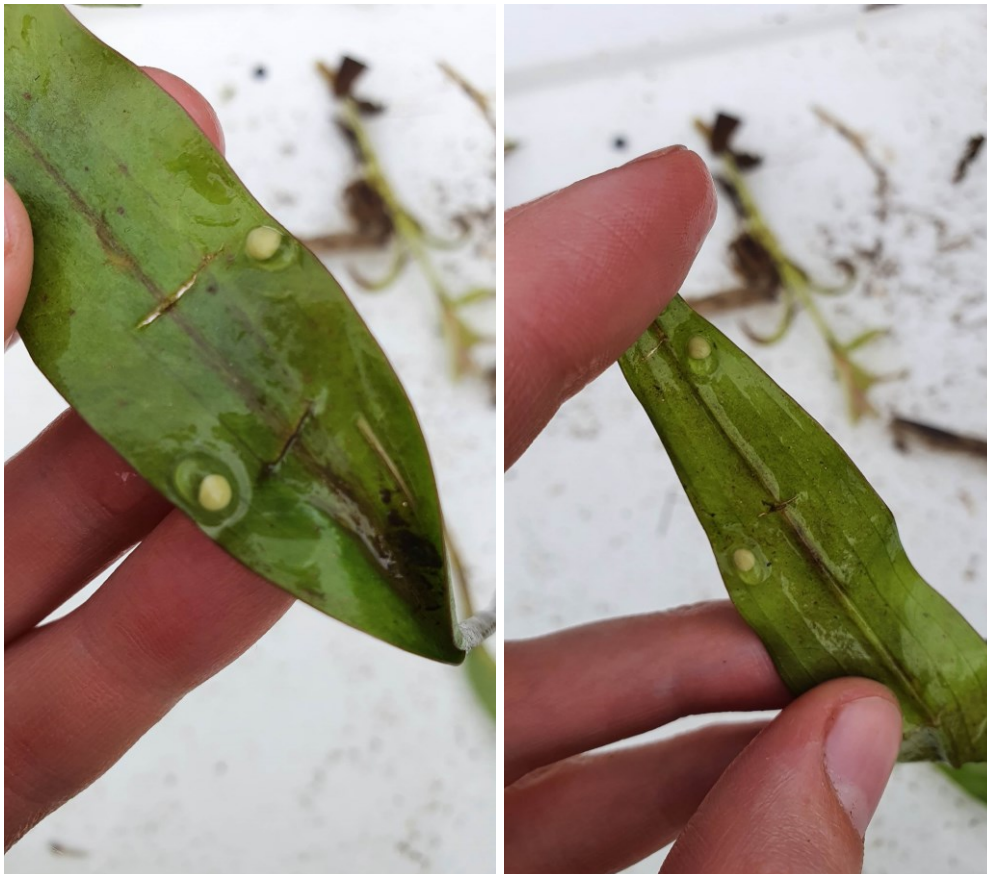
Ved besigtigelsen d. 31. maj blev der ved ketsjning ikke fundet larver eller voksne individer af stor vandsalamander, men der blev fundet flere æg af stor vandsalamander i nedsivningssøen (Billede 12).

Billede 12: Æg af stor vandsalamander fra nedsivningssøen
