NOTAT

Kortlægning af bilag IV-arter samt vurdering efter habitatbekendtgørelsen

I forbindelse med ansøgning om erhvervsmæssig råstofindvinding på dele af matr.nr. 2l Brårup By, Grønbæk i Silkeborg Kommune

Dato 13-04-2023

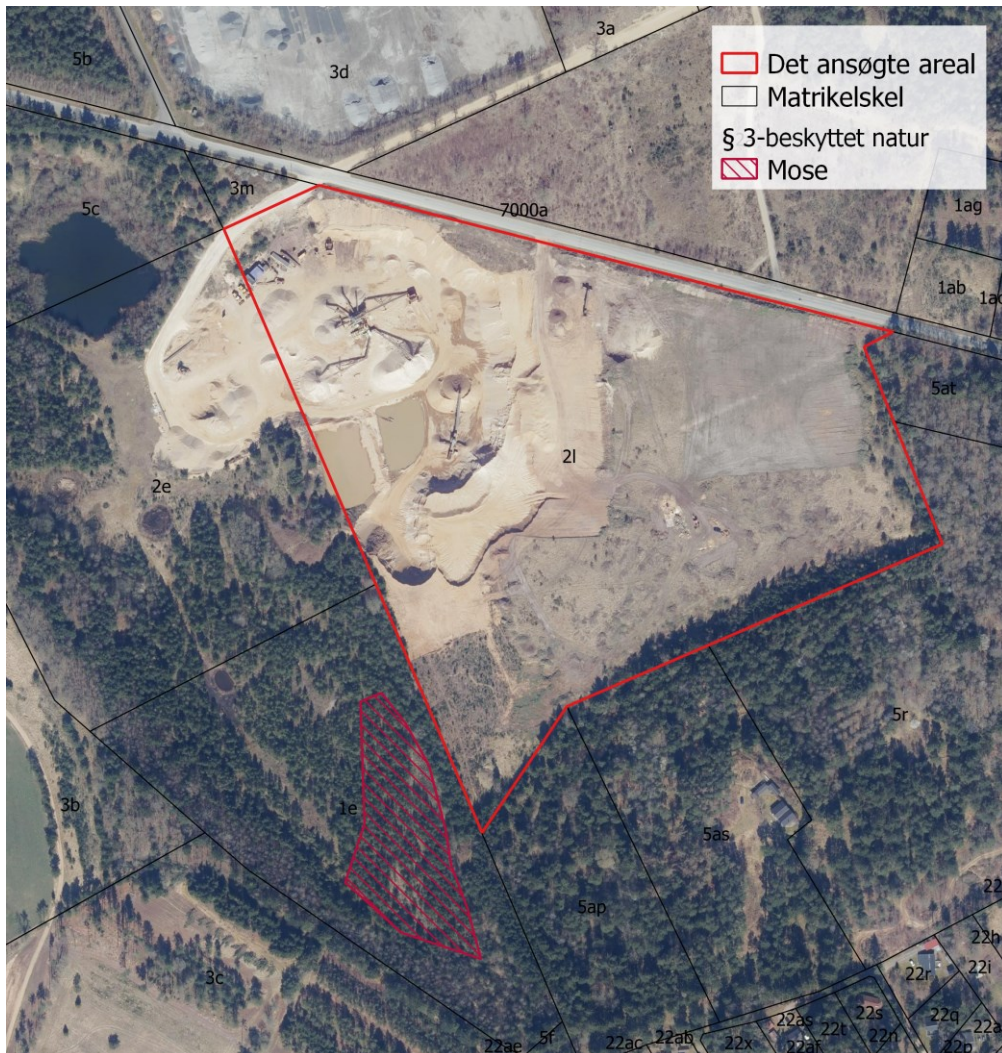
Billede 1: § 3-beskyttet mose sydvest for det ansøgte areal.

Mosen blev besøgt d. 12. juni og d. 25. august 2022 for at vurdere, om den var et egnet levested for bilag IV-arter. Mosen er helt tilgroet og udtørret og er derfor ikke blevet undersøgt yderligere.

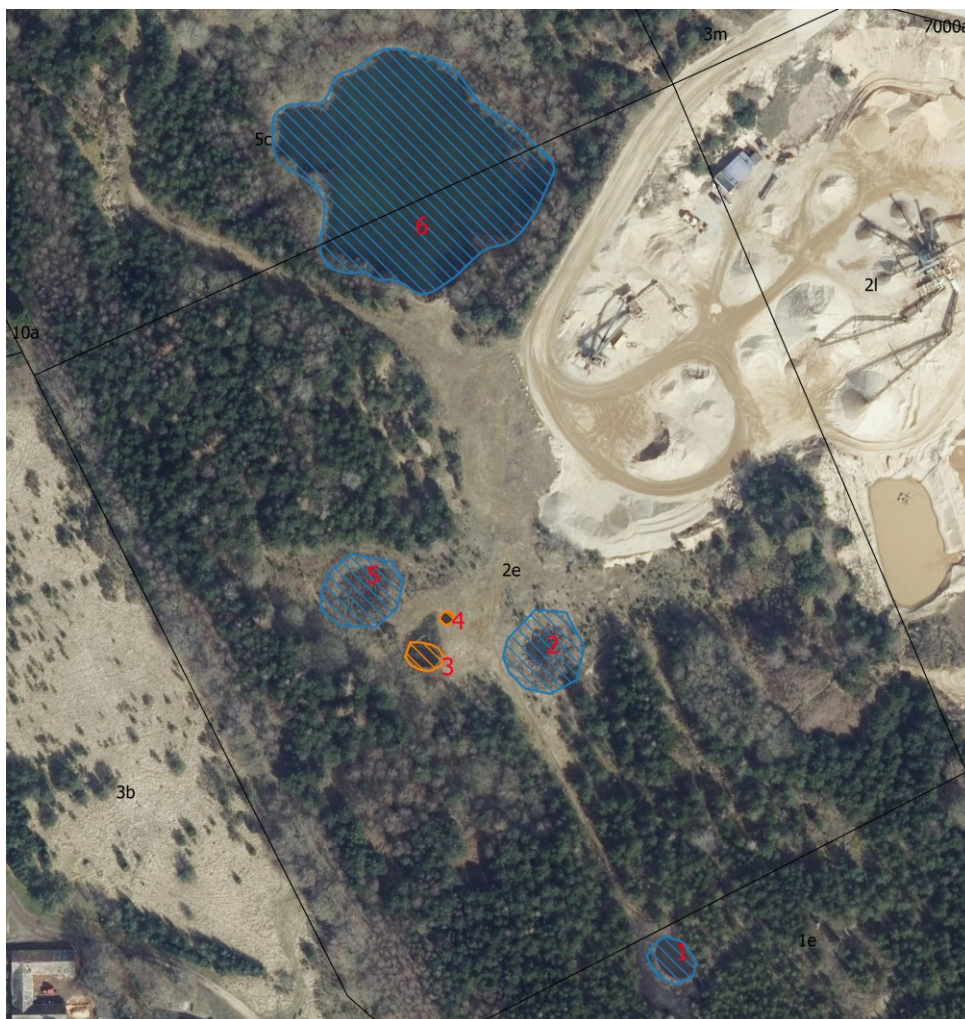
På Billede 2 ses gravesø og paddeskrab, som udgør undersøgelsesområderne for padder. Undersøgelsesområderne er nummereret 1-6.

Billede 2: Oversigtskort. Blå og orange skraveringer viser de undersøgte søer/paddeskrab. Blå er § 3-beskyttet og orange er ikke. Søerne er nummereret 1-6, hvor nr. 6 er den tidligere gravesø.

usandsynligt, at de undersøgte vandhuller og paddeskrab vest for det ansøgte areal (Billede 2) udgør yngleområder for strandtudse. Strandtudsehanner er dog meget tro og stedfaste over for områder, hvor de før har haft ynglesucces⁸, og det kan derfor ikke udelukkes, at undersøgelsesområderne igen vil fungere som ynglelokaliteter, hvis de eksempelvis oprenses, eller tilgroningen nedskæres. Det fremgår af vejledningen til habitatbekendtgørelsen⁹, at yngleområder også skal beskyttes, selv når de ikke aktuelt benyttes af de relevante arter.

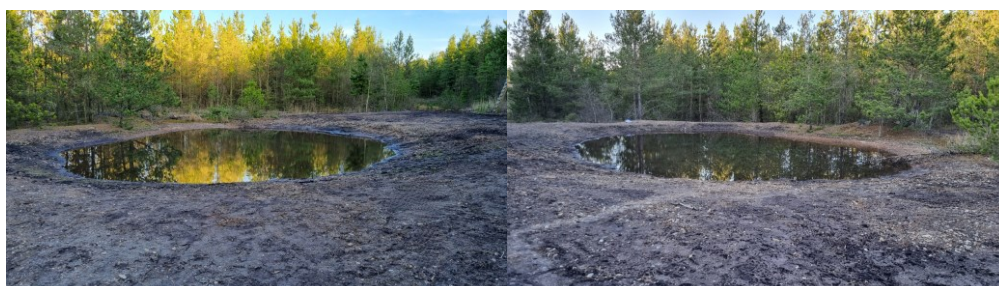
Billede 3: Undersøgelsesområde 1

§ 3-beskyttet paddeskrab. Der var ingen vegetation i søen eller langs søen kant. Søen er omgivet af nåleskov (Billede 3, taget d. 21. april 2022).

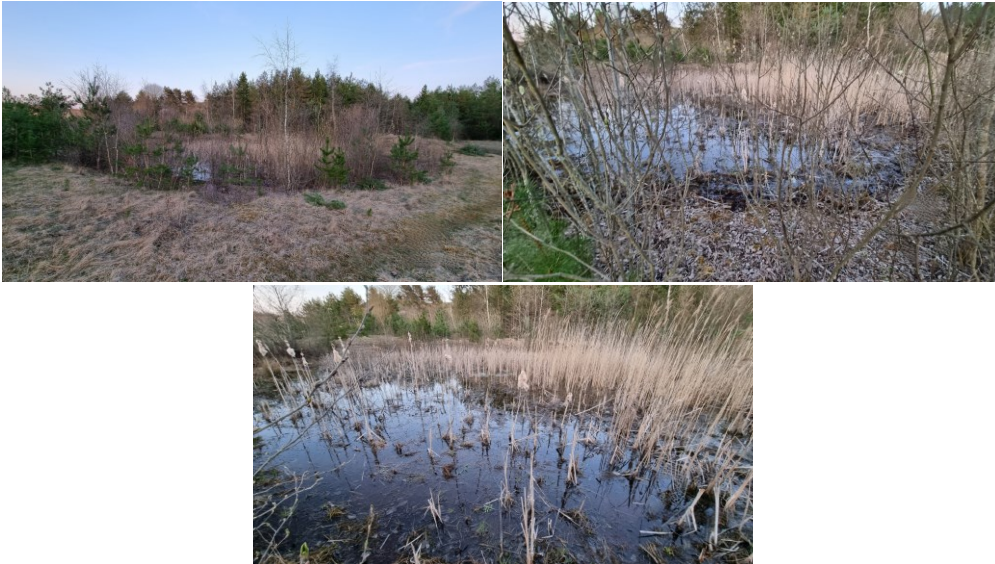
Billede 4: Undersøgelsesområde 2.

§ 3-beskyttet paddeskrab. Var under tilgroning af sivgræs i selve søen samt af birk, pil og fyr omkring søen. Søen havde en dybde på max 0,5 m, og vandstanden fluktuerede meget over forårssæsonen. Søen var klarvandet og havde en rig vegetation af vandpest og vandaks (Billede 4, taget d. 21. april 2022).

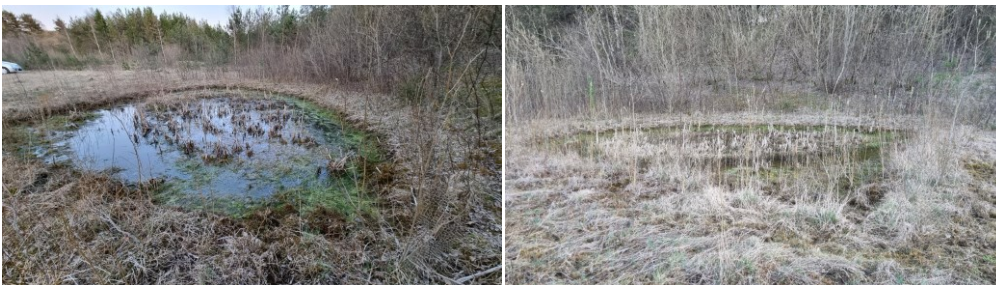
Billede 5: Undersøgelsesområde 3.

Ikke § 3-beskyttet paddeskrab. Var under tilgroning af siv. Søen var max 30-40 cm dyb, klarvandet og med fin undervandsvegetation. Vandstanden fluktuerede meget over forårssæsonen (Billede 5, taget d. 21. april 2022)

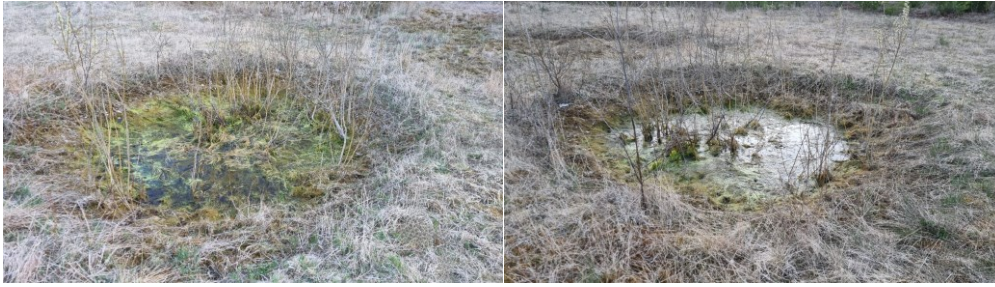
Billede 6: Undersøgelsesområde 4.

Ikke § 3-beskyttet paddeskrab. Meget lille vandsamling, hvor der kun var vand ved den første besigtigelse i april. Ved de senere besigtigelser var vandhullet udtørret (Billede 6, taget d. 21. april 2022).

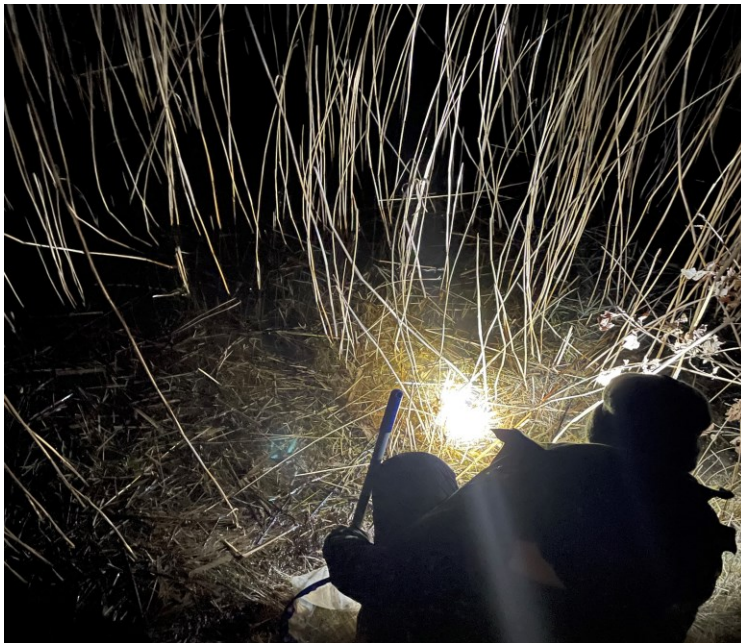
Billede 7: Undersøgelsesområde 5

§ 3-beskyttet paddeskrab. Var under tilgroning af sivgræs i selve søen samt af birk, pil og fyr omkring søen. Søen var klarvandet og havde en dybde på max 0,7 m. Den var primært overskygget pga. skrånende terræn og bevoksning omkring søen (Billede 7, taget d. 21. april 2022).

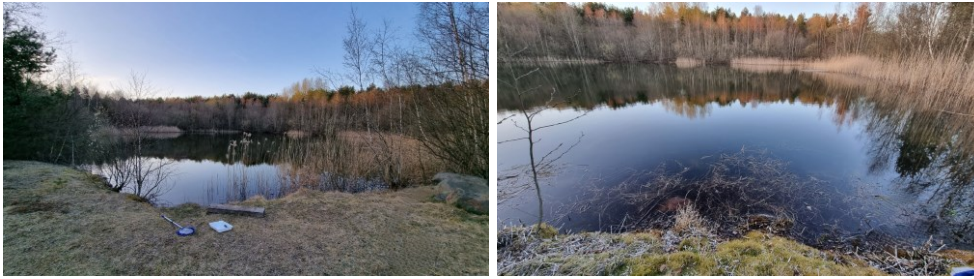
Billede 8: Undersøgelsesområde 6.

§ 3-beskyttet gravesø. Stor, solbeskinnet, klar og dyb. Der var lille lav randzone og hurtig overgang til det dybere vand. Vegetationen i bredzonen var domineret af padderok og siv (Billede 8, taget d. 21. april 2022).

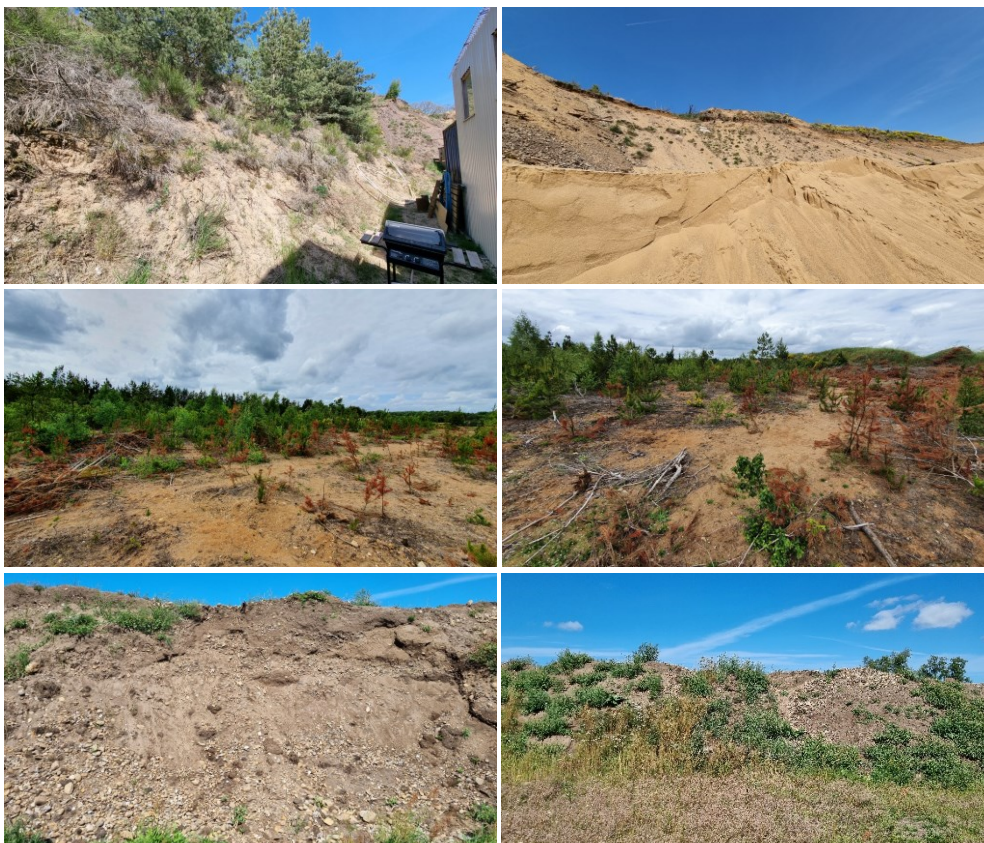
Da der er tale om en ny ansøgning i en eksisterende råstofgrav, udgør de bare sydvendte skrånninger i den eksisterende råstofgrav i sig selv et levested for markfirben. Derudover ansøges der også på nye områder, der indeholder egnede levestedsstrukturer for markfirben. Derfor blev den eksisterende grav og de ansøgte arealer eftersøgt for markfirben d. 9. maj, d. 12. juni og d. 1. august 2022 (Billede 9).

Billede 9: Eksempler på egnede levesteder for markfirben, der blev besøgt. Øverst ses egnede levesteder i den eksisterende grav i nederst ses egnede levesteder på de nye ansøgte arealer.

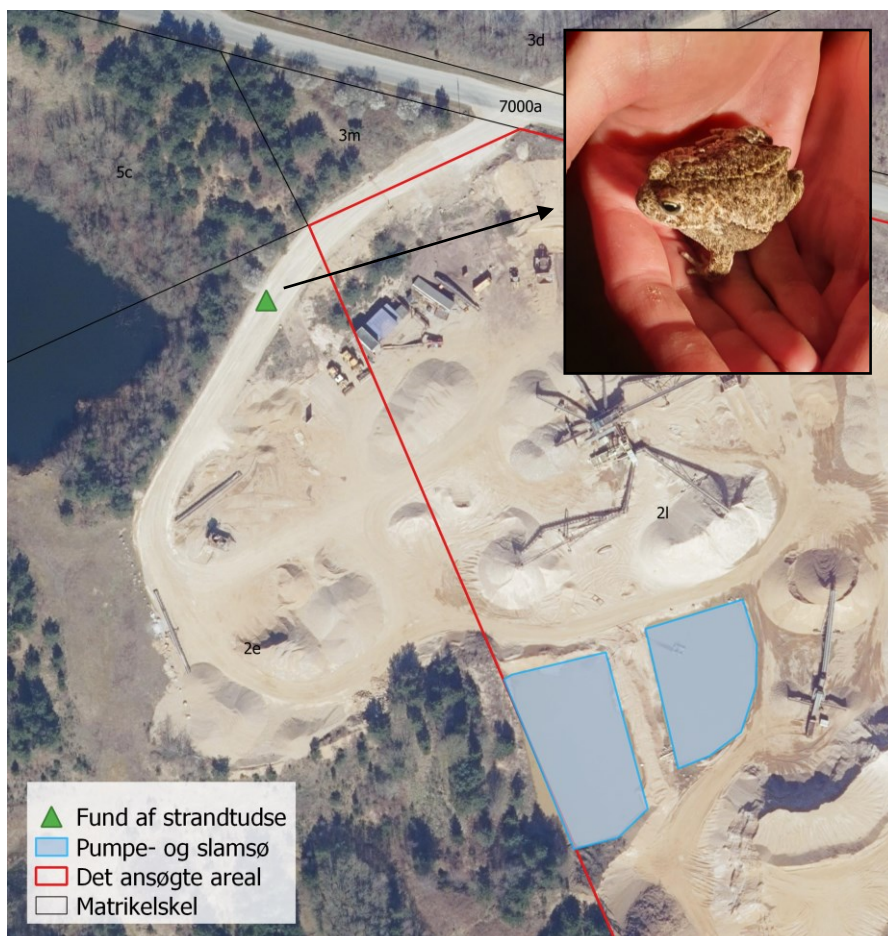
Ved undersøgelse af arealet blev en voksen strandtudse fundet på adgangsvejen til graven (Billede 10).

Billede 10: Eftersøgning af strandtudse ved pumpe- og slamsø samt fund af strandtudse på adgangsvej.

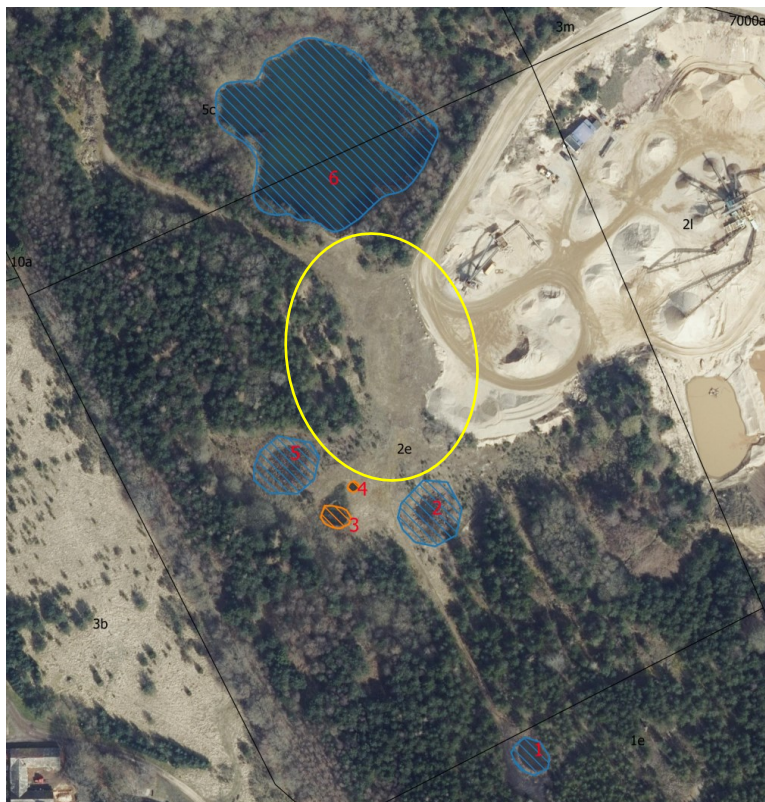
Der blev ikke fundet andre spor af strandtudse i nogen af undersøgelsesområderne. Området mellem undersøgelsesområderne blev også eftersøgt for fouragerende strandtudser på alle besigtigelsesdagene, men uden fund (Billede 11).

Billede 11: Områder, hvor der blev eftersøgt fouragerende strandtudser, er markeret med gul cirkel.

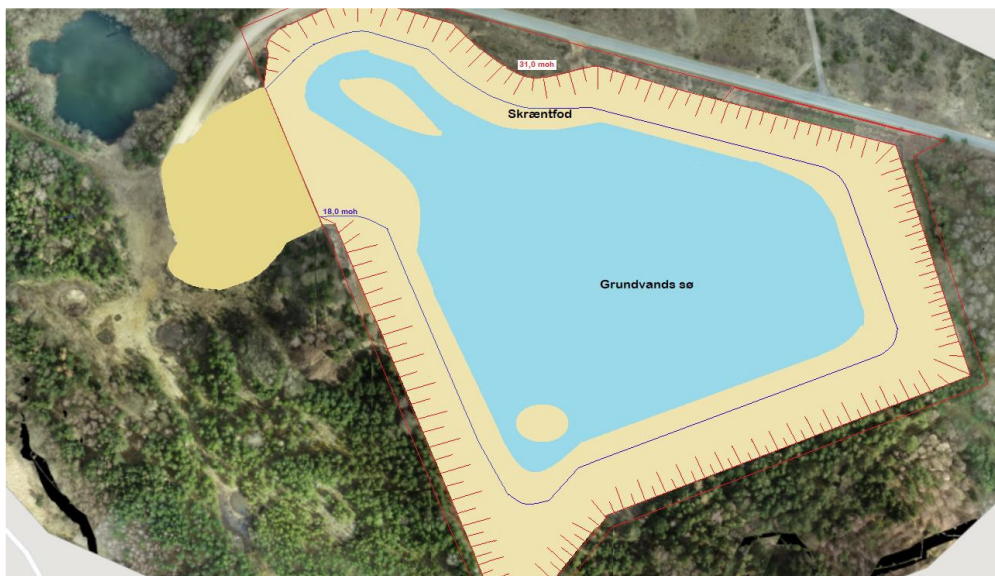
Billede 15: Forslag til efterbehandlingsplan fra ansøgningsmaterialet

Ved en eventuel tilladelse til det ansøgte råstofindvindingsprojekt, er det sandsynligt, at strandtudsens igen vil forekomme i området, da arten trives i aktive grusgrave pga. den vedvarende aktivitet, der skaber nye bare vandhuller, hvor konkurrencen og predationen fra andre arter er lav eller ikke tilstede. Hertil efterbehandles arealet med en stor gravesø centralt på det gravede areal med en dybde på ca. 8 m i den centrale del (Billede 15). Fra søens strandbred og 13 m ud i søen efterbehandles der med et anlæg på 1:5 med lavvandede områder og herfra anlæg 1:1 til gravens dybde. Arealet fra søbred til skræntfod henligges i sand uden yderligere behandling. Der vil dermed opstå nye yngle- og rasteområder til strandtudsens. Da udkast til efterbehandlingsplanen er vejledende, har ansøger har oplyst, at yderligere detaljer vedr. efterbehandling aftales i samarbejde med Silkeborg Kommune og Region Midtjylland.
