## Skave Grusgrav

### Ansøgning om gravetilladelse

Skave Grusgrav A/S

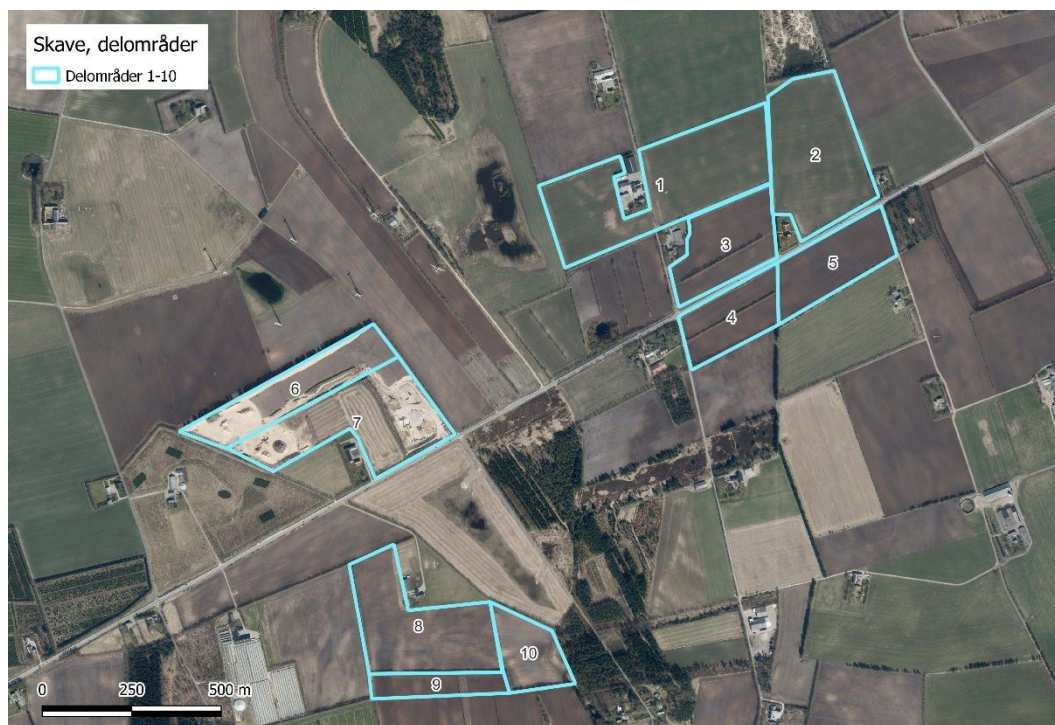
Figur 3 De ti delområder, der blev kortlagt.

Kortlægningen af arealerne og omkransende læhegn blev foretaget d. 25. og 26. august 2022. Placeringen af de ti delområder, der blev kortlagt, fremgår af Figur 3.

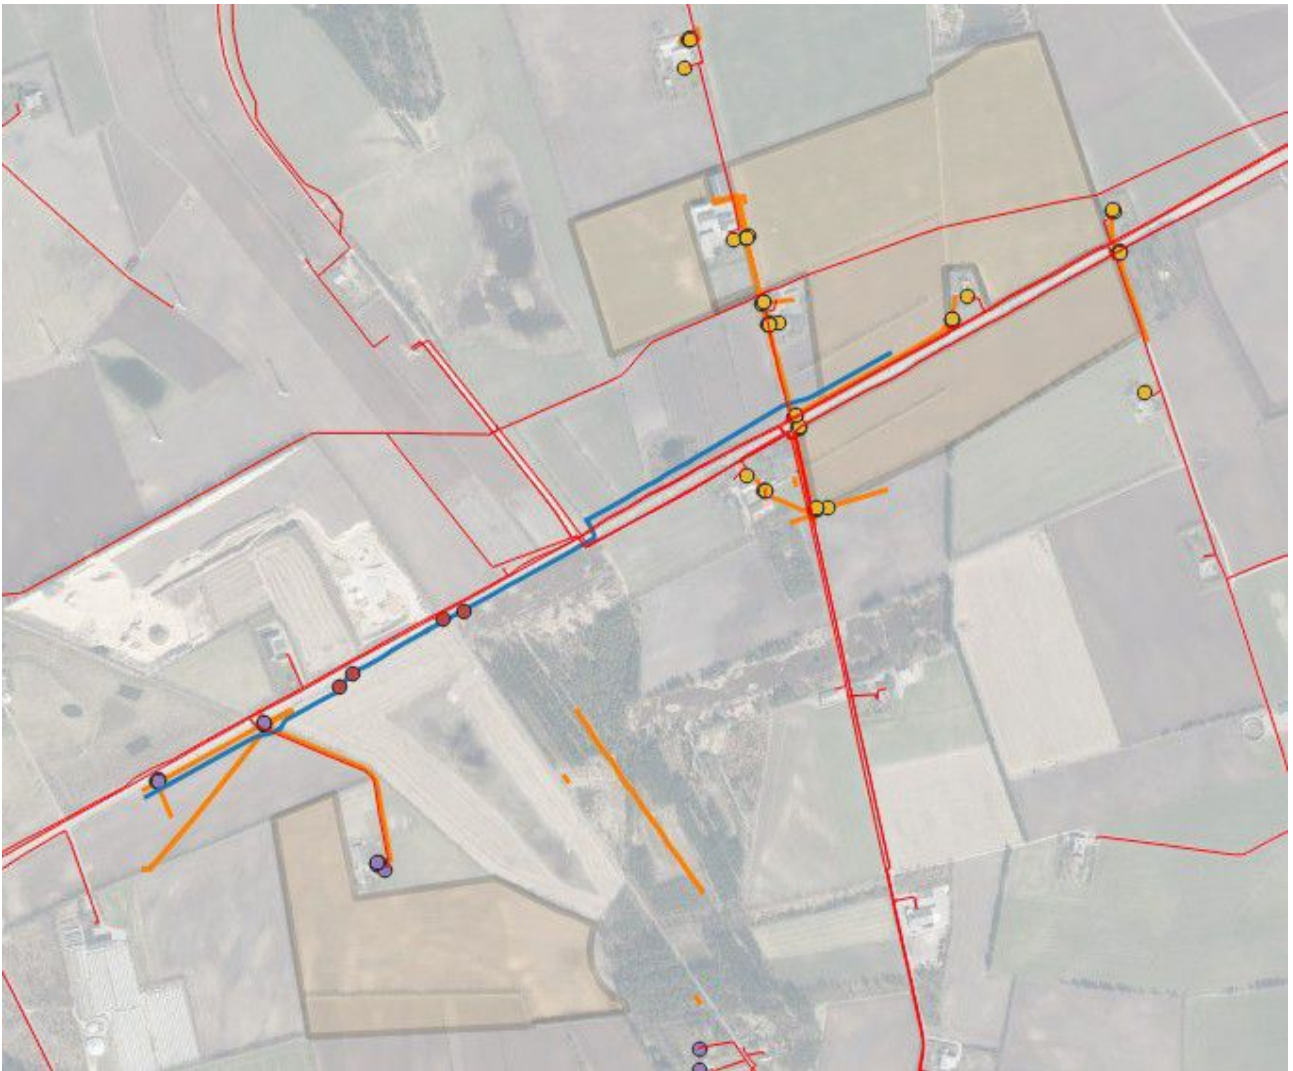
Ledninger i det ansøgte område.

- Orange er Jysk energis elkabler.
- Blå er Evidas gasledning ([https://evida.dk/media/q5lh22bj/pas\\_paa\\_gasledningerne2021.pdf](https://evida.dk/media/q5lh22bj/pas_paa_gasledningerne2021.pdf))
- Rød er TDC telefonkabler.
- Prikkerne er forskellige entiteter så som kabelskabe, husnumre og lignende.

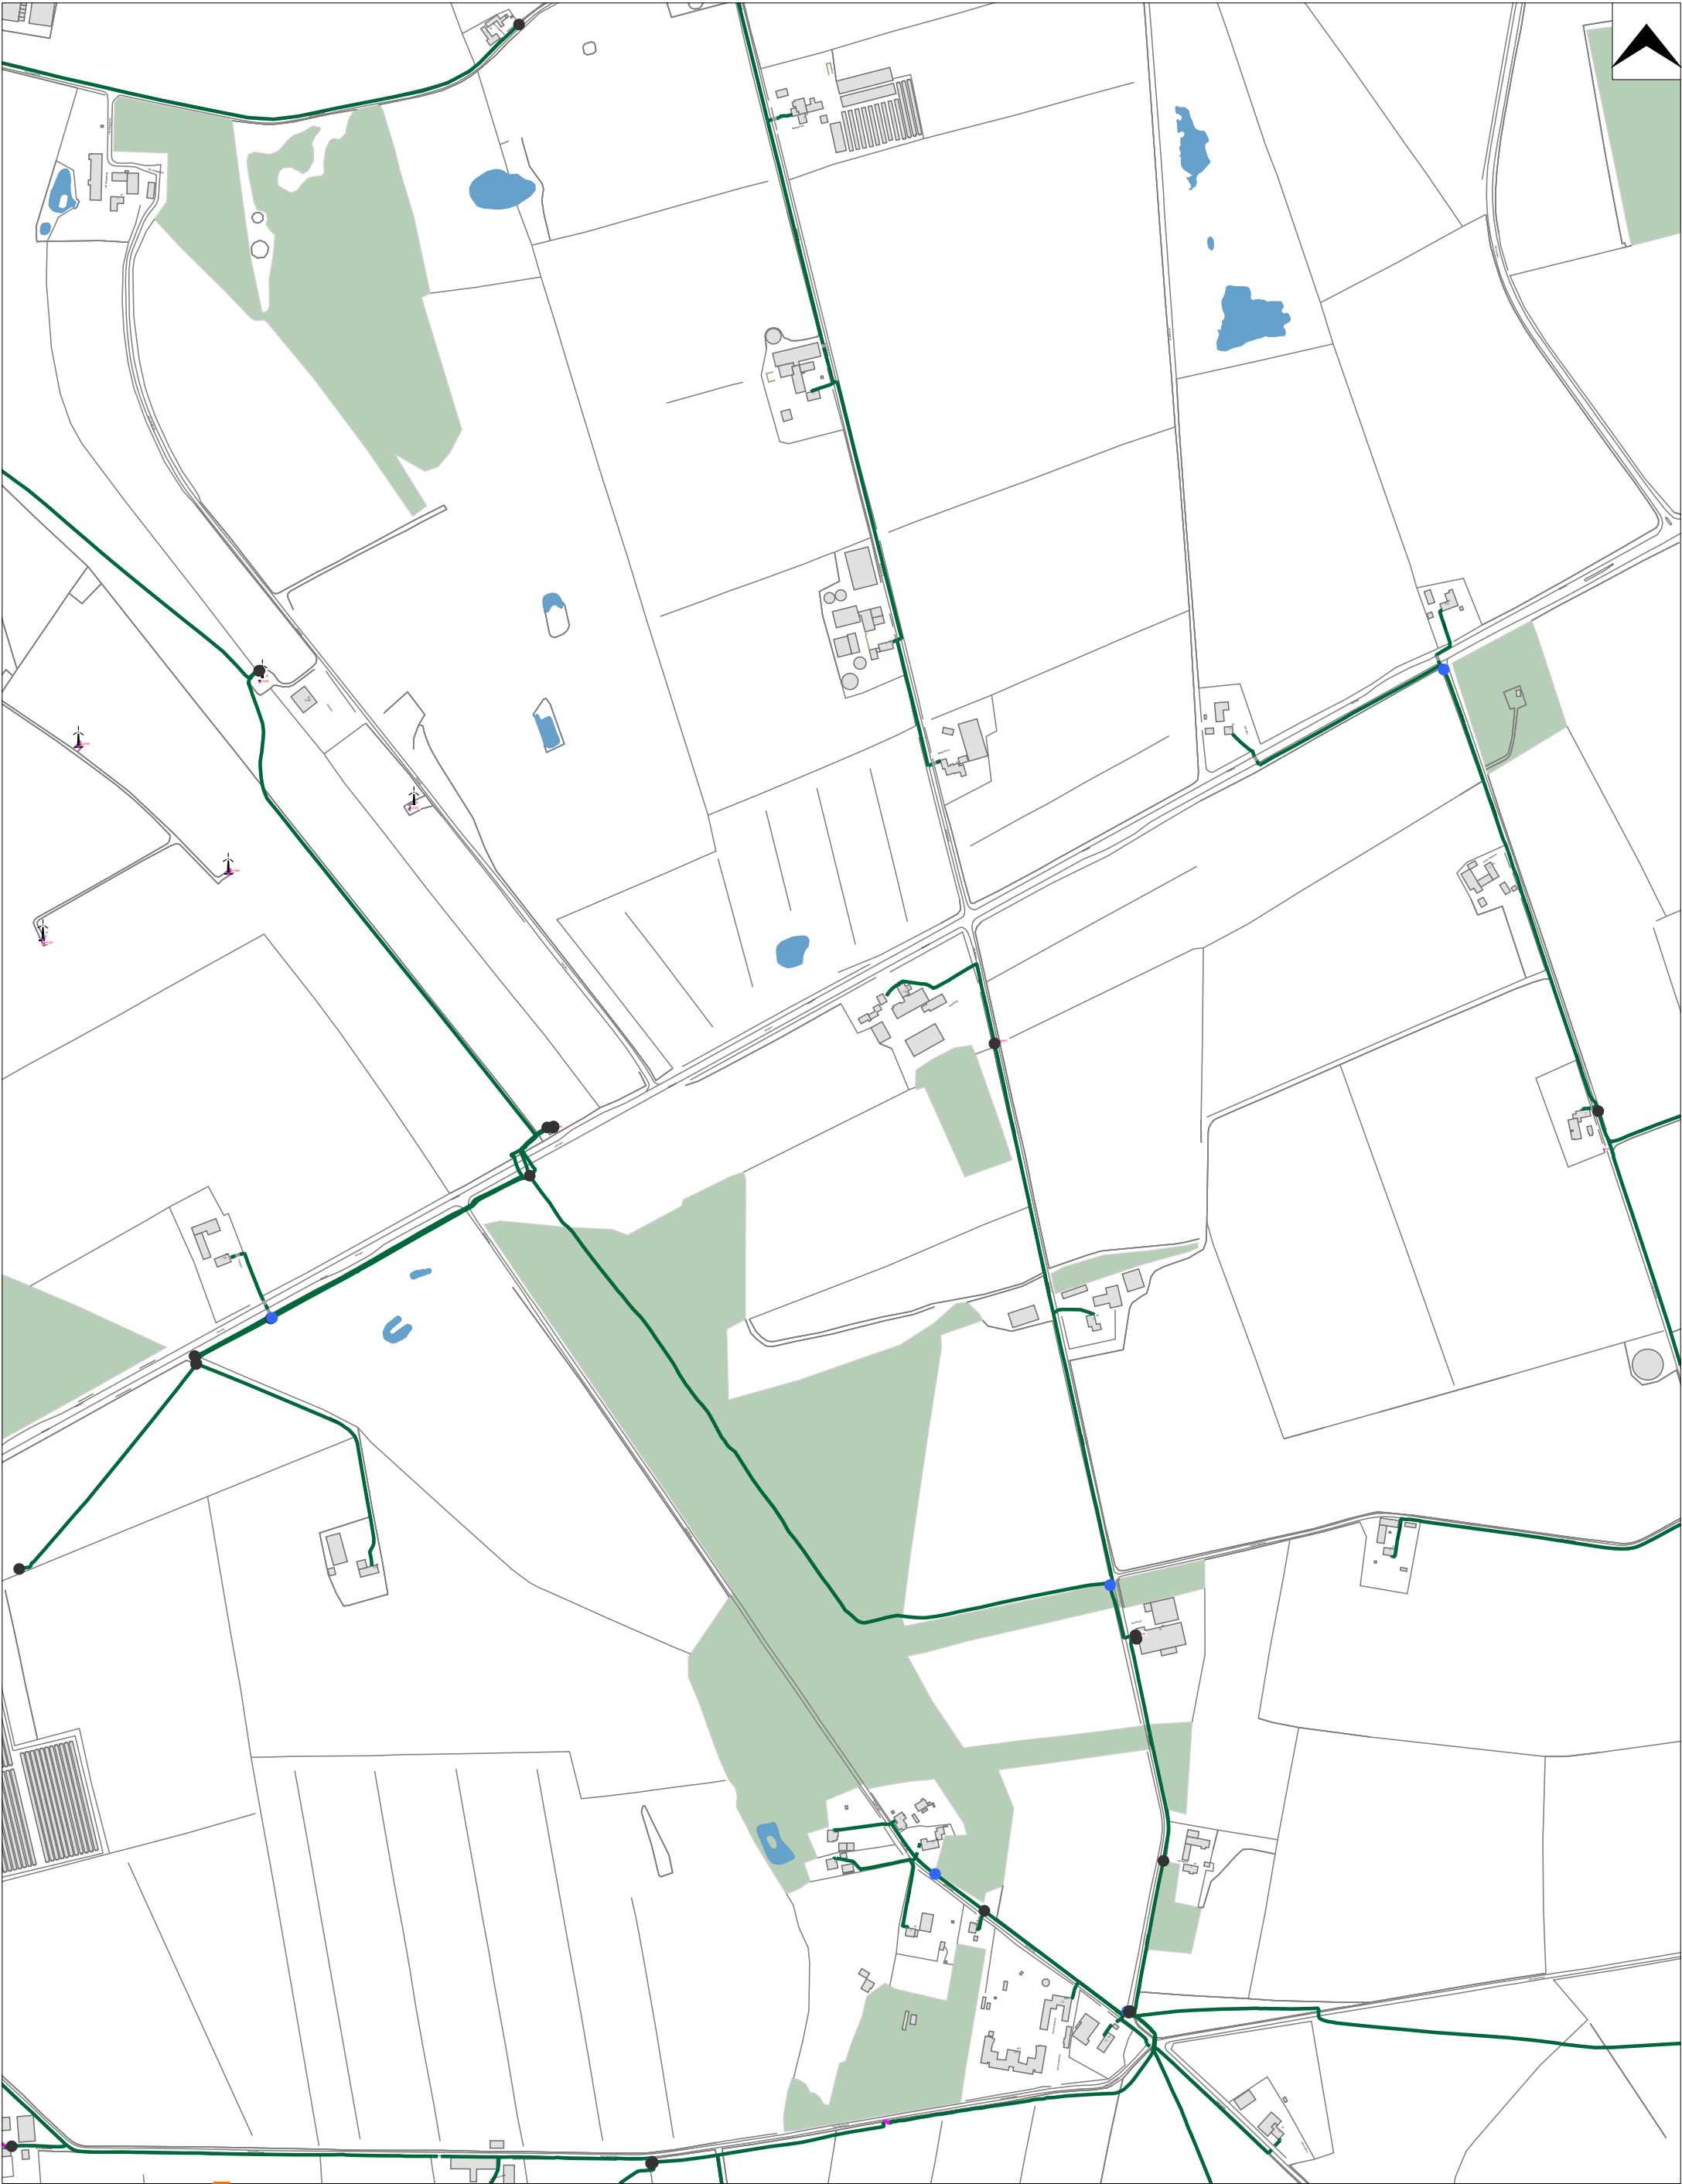
Format A3 Tegning nr.: 1

Fiber Backbones ledninger ses på næste side. De følger skel langs veje.

Emne: Kommende grusgrav ved Skave

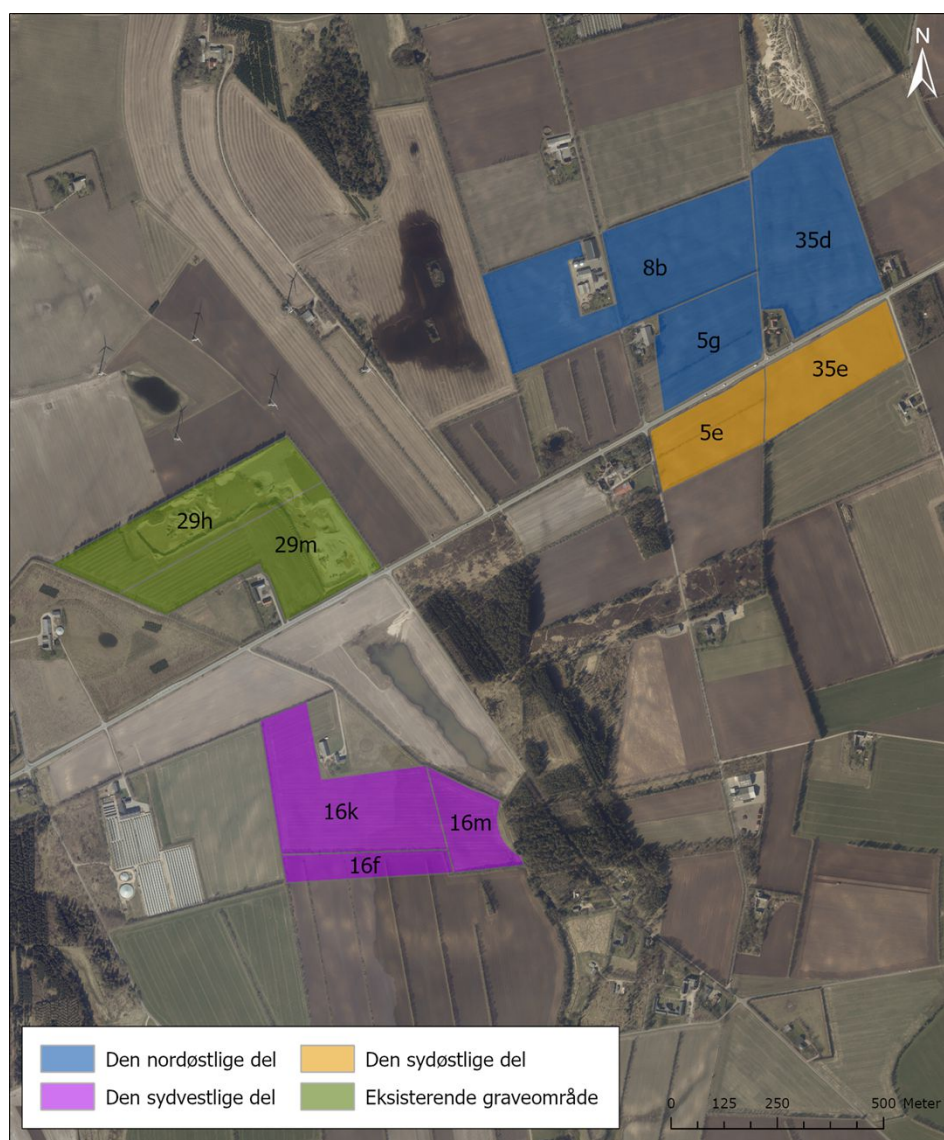
*Figur 2. Oversigt over det ansøgte areal og den eksisterende råstofgrav.*
