# Sammenfatning af arbejdet med konkrete projekter og god erfa i Spor 3

RÅSTOF-INITIATIVET

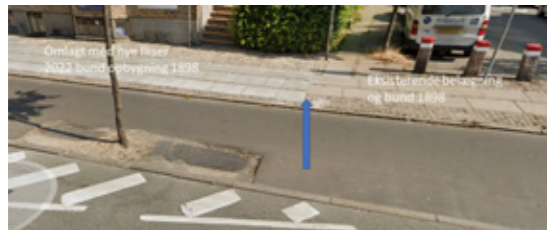
### Specifikt vedrørende fortove

Når det kommer til fortovene, er der blevet bemærket en betydelig variation i afretningen, hvilket indikerer en mangfoldighed i niveauforskelle. Ligeledes varierer jævnheden i overfladen markant, hvilket betyder, at der er betydelige forskelle i, hvor glat eller ujævn overfladen er. Ydermere er der observeret en stor variation i opspringene, hvilket henviser til forskellige niveauforskelle mellem fortovene og de tilstødende arealer eller strukturer.

*Bemærkninger til observationerne om fortove:* I forbindelse med områder med meget lav trafikbelastning er der en mulig tendens til at bruge en overskudsmængde af materialer eller materialer af høj kvalitet. Dette åbner for en overvejelse om at reducere opbygningen af belægningerne ved disse områder -
